**“REHABILITACION DE LA
SUPERESTRUCTURA Y LA
SUBESTRUCTURA DEL PUENTE DE LAS
AMERICAS”
JORNADA TECNOLOGICA
2015
CAPAC**

**Promotor:
MINISTERIO DE OBRAS PUBLICAS
(MOP)**

INFORME DE INSPECCION-SECCION A SUPERESTRUCTURA

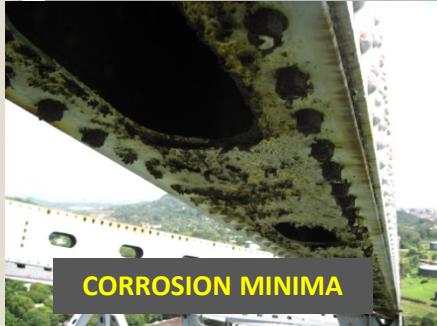
CORROSION MINIMA

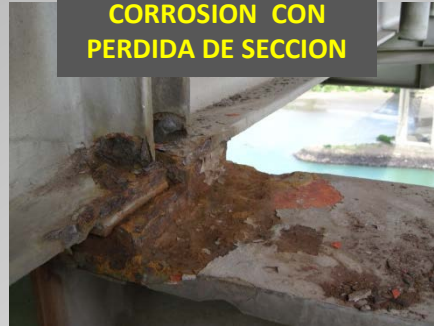
CORROSION CON PERDIDA DE SECCION

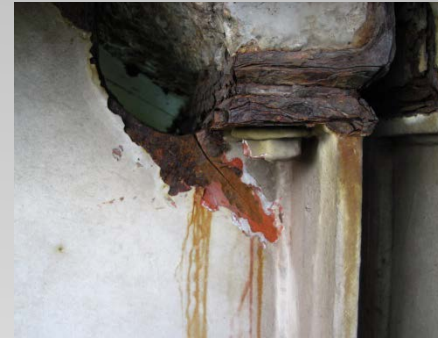
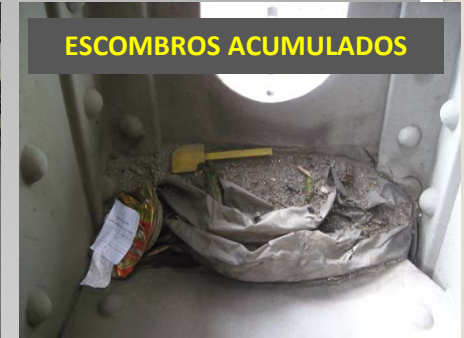
ESCOMBROS ACUMULADOS

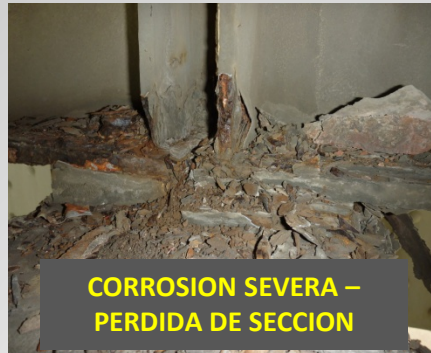
CORROSION SEVERA – PERDIDA DE SECCION

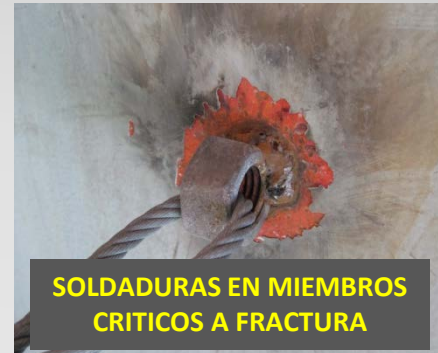
SOLDADURAS EN MIEMBROS CRITICOS A FRACTURA

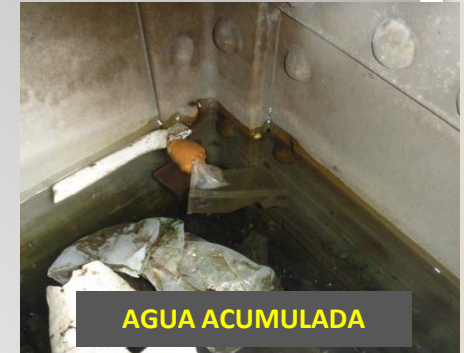
AGUA ACUMULADA

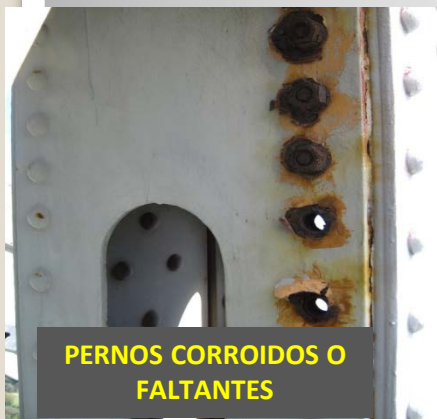
PERNOS CORROIDOS O FALTANTES

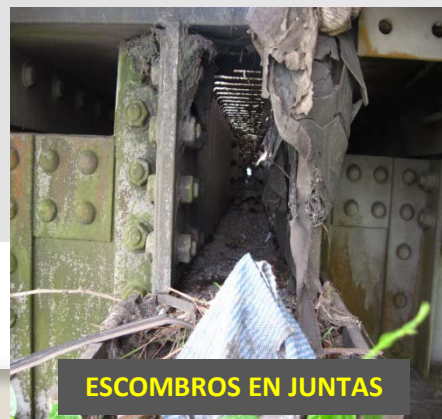
ESCOMBROS EN JUNTAS

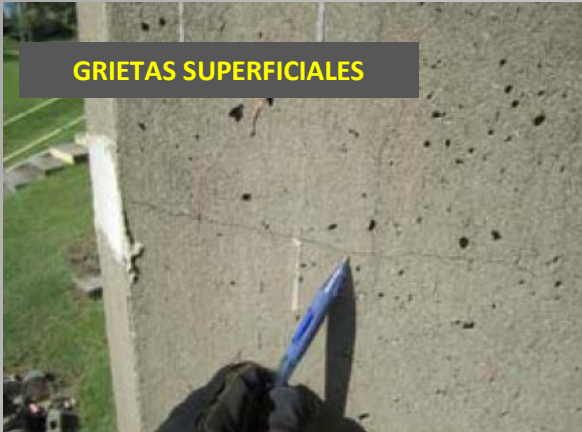
GRIETAS SUPERFICIALES

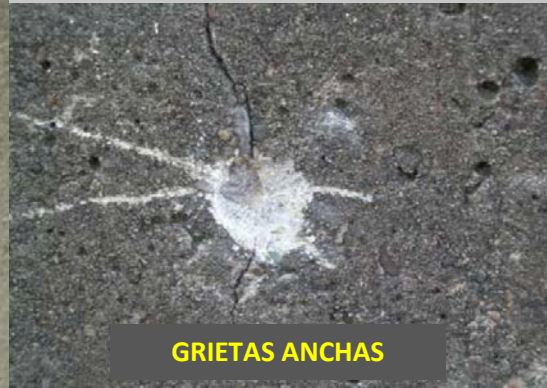
GRIETAS ANCHAS

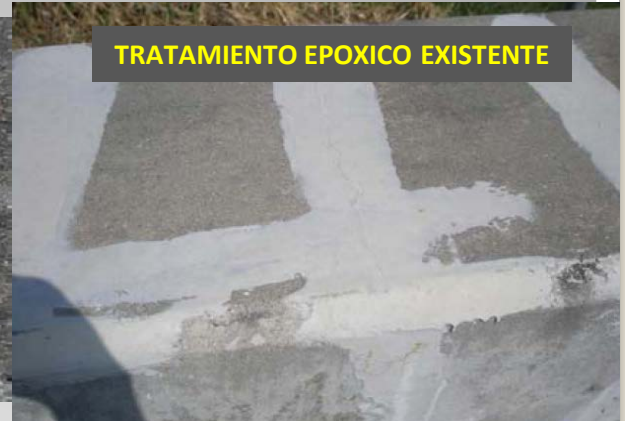
TRATAMIENTO EPOXICO EXISTENTE

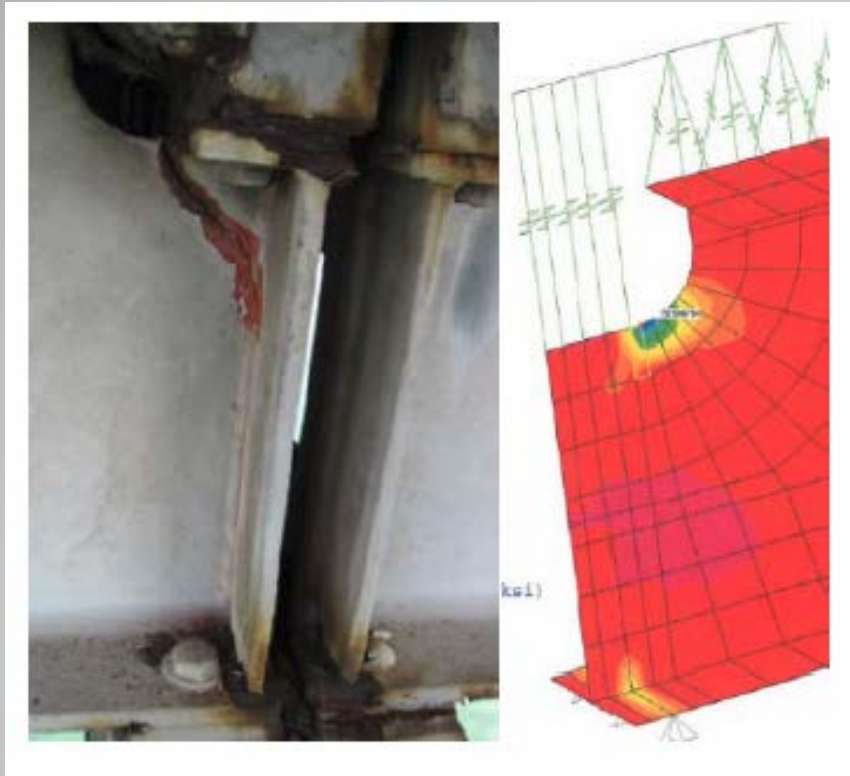
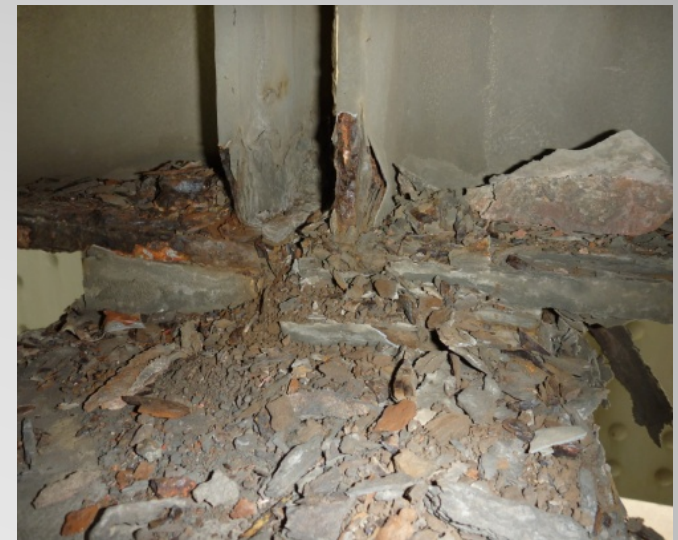
En estudio realizado por Tylin se encontró desgaste, perdidas de sección y fatiga en las juntas de las vigas

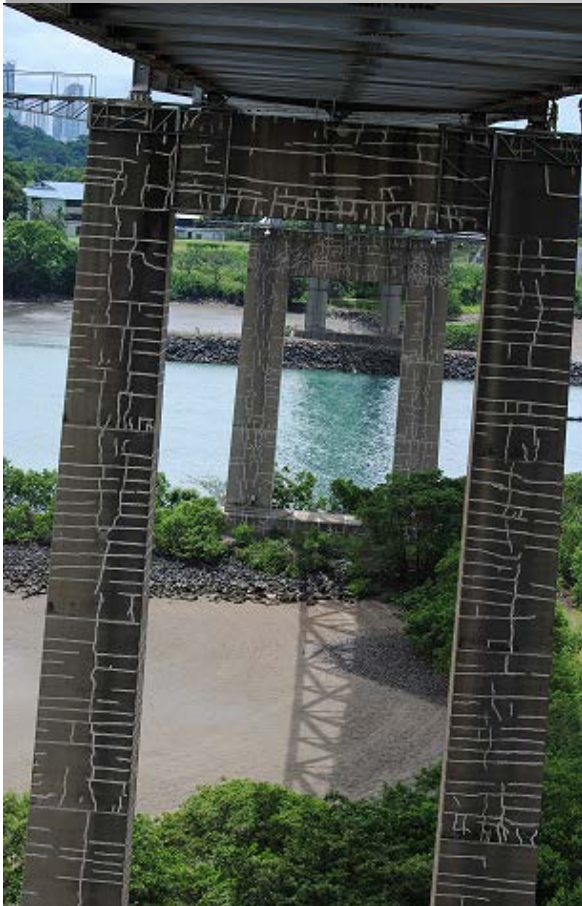
**ESTADO DE PILAS
ANTES DE
PROYECTO**

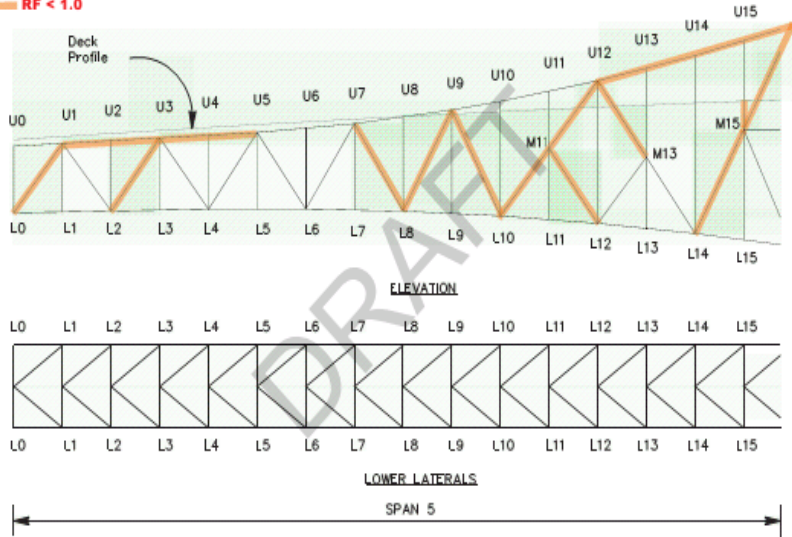
Figure A.1-1 Main Spans (5 & 6 West shown, 6 East & 7 similar)
Inventory Level
RF < 1.0
