**“REHABILITACION DE LA
SUPERESTRUCTURA Y LA
SUBESTRUCTURA DEL PUENTE DE LAS
AMERICAS”
JORNADA TECNOLOGICA
2015
CAPAC**

**Promotor:
MINISTERIO DE OBRAS PUBLICAS
(MOP)**

INFORME DE INSPECCION-SECCION A SUPERESTRUCTURA

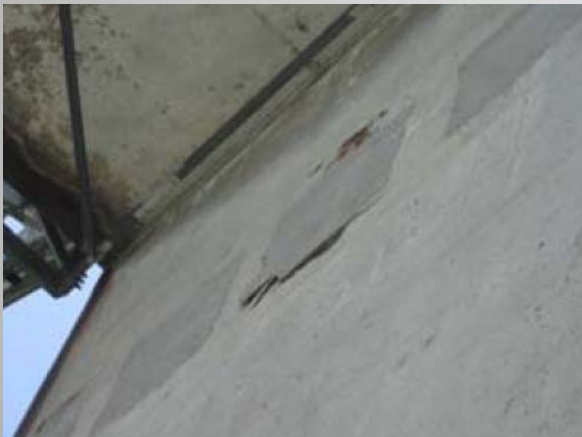
DESPRENDIMIENTO DE PARCHES

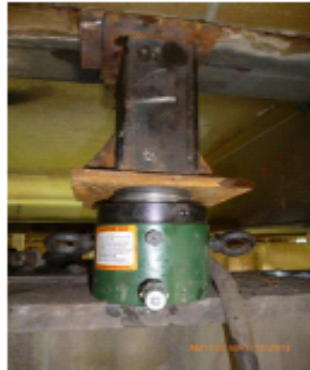
Colocación de gato para la elevación de la viga.

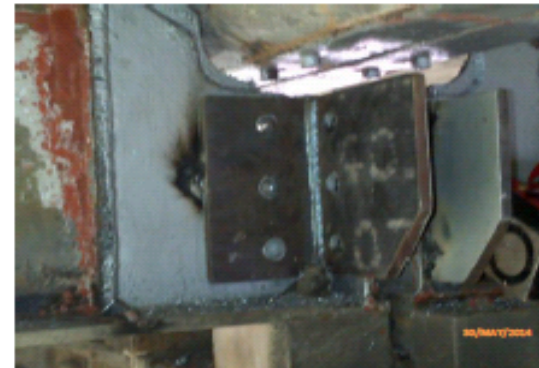
Colocación de pieza para toma de medida de plantilla.

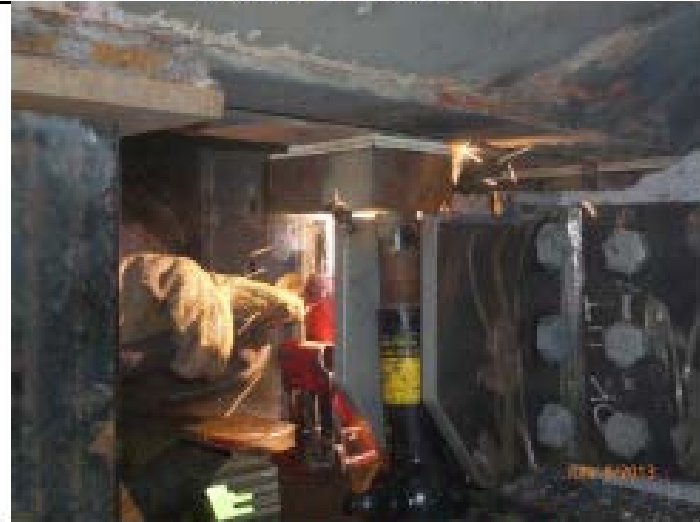
Soldadura de bloque de acero
