**“REHABILITACION DE LA
SUPERESTRUCTURA Y LA
SUBESTRUCTURA DEL PUENTE DE LAS
AMERICAS”
JORNADA TECNOLOGICA
2015
CAPAC**

**Promotor:
MINISTERIO DE OBRAS PUBLICAS
(MOP)**

INFORME DE INSPECCION-SECCION A SUPERESTRUCTURA

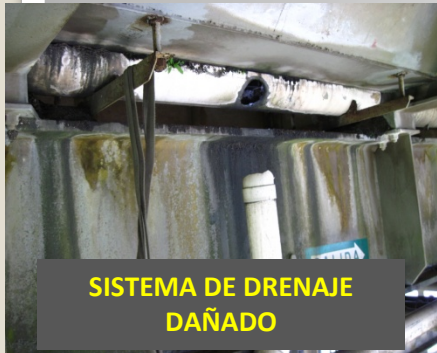
SISTEMA DE DRENAJE DAÑADO

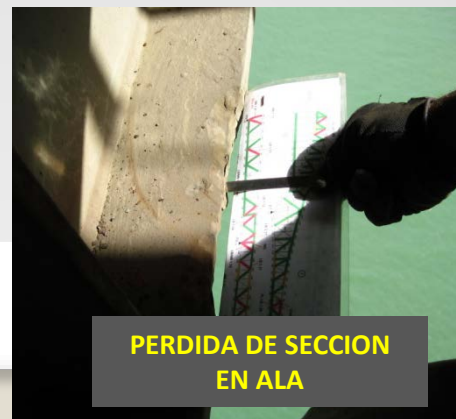
PERDIDA DE SECCION EN ALA

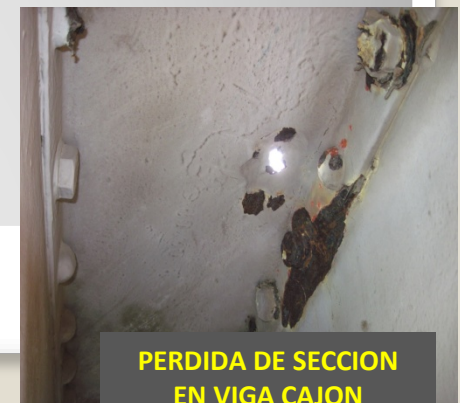
PERDIDA DE SECCION EN VIGA CAJON

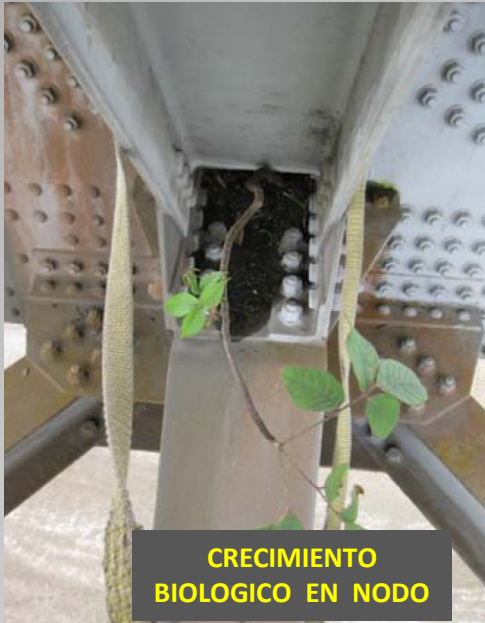
**CRECIMIENTO
BIOLOGICO EN NODO**

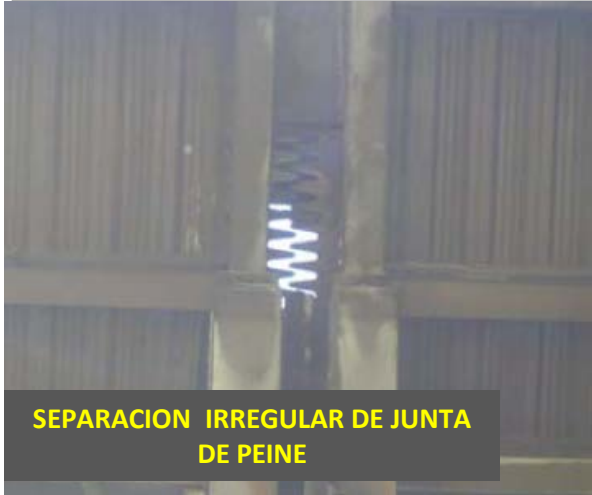
SEPARACION IRREGULAR DE JUNTA DE PEINE

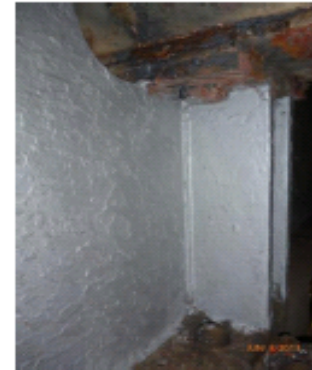
Preparación de superficies y pintura

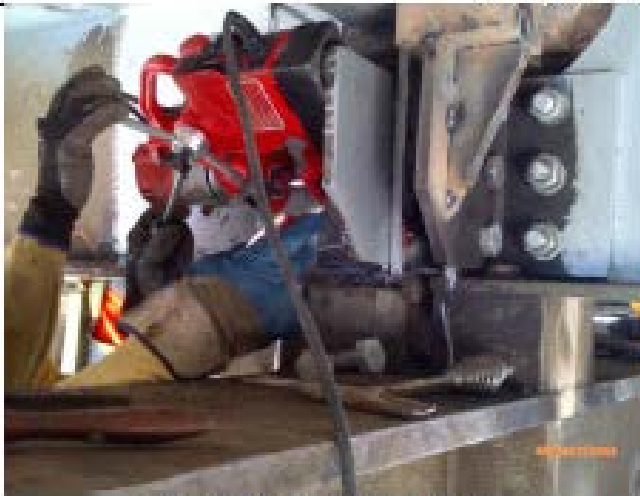
Barrenado en viga larguero.

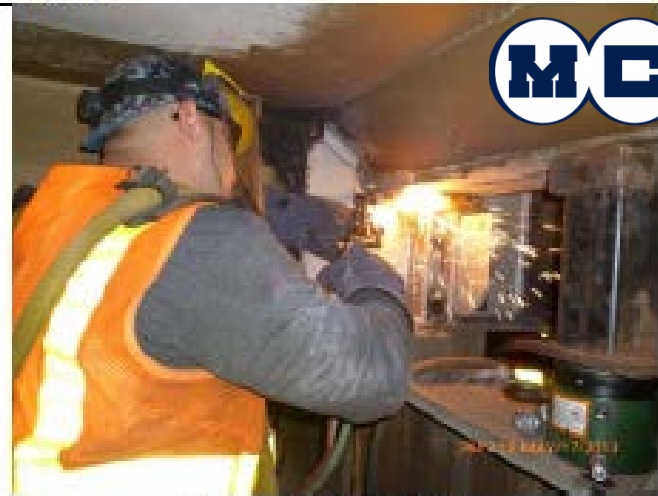
Corte de perno Superior

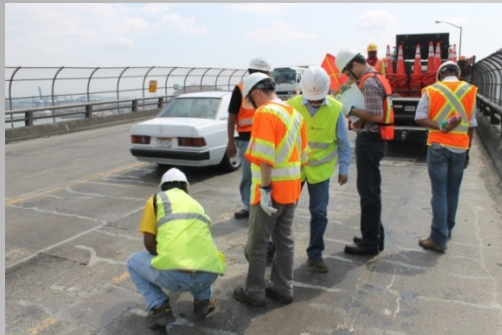
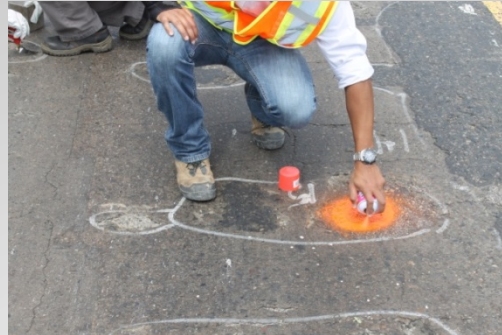
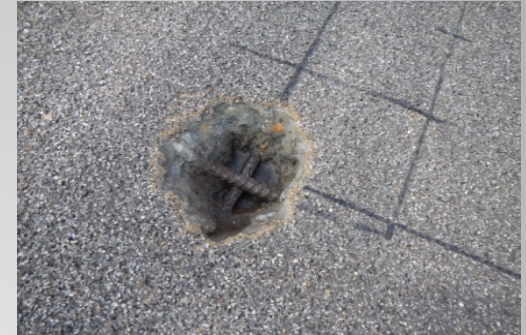
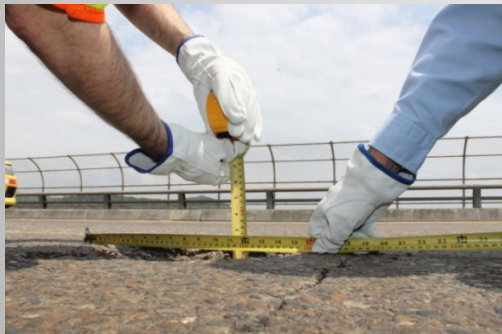
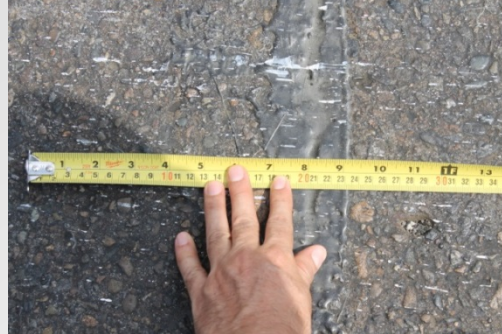
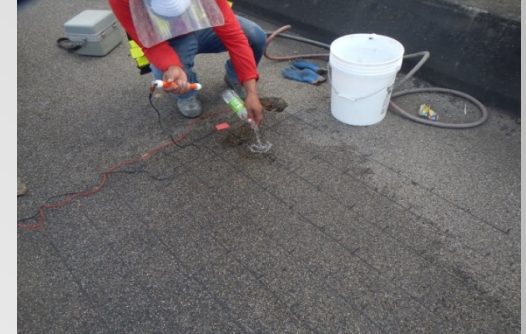
1. Inspección de Losa.

- *Inspección a fondo de la losa a través de un levantamiento de las áreas agrietadas y de las zonas con problemas de cuarteamiento (mapeo).*
- *Sondeo de concreto para determinar las zonas con delaminación.*
- *Pruebas no destructivas: Pruebas de resistencia y módulo elástico, medición de potencial de corrosión, pachómetro y ensayo de carbonatación en el concreto.*
- Extracción de 23 catas para determinar:
 - Compresión.
 - Resistencia a corrosión.
 - Desarrollar un perfil de penetración de iones cloruros.
 - Carbonatación.
 - Examen petrográfico.

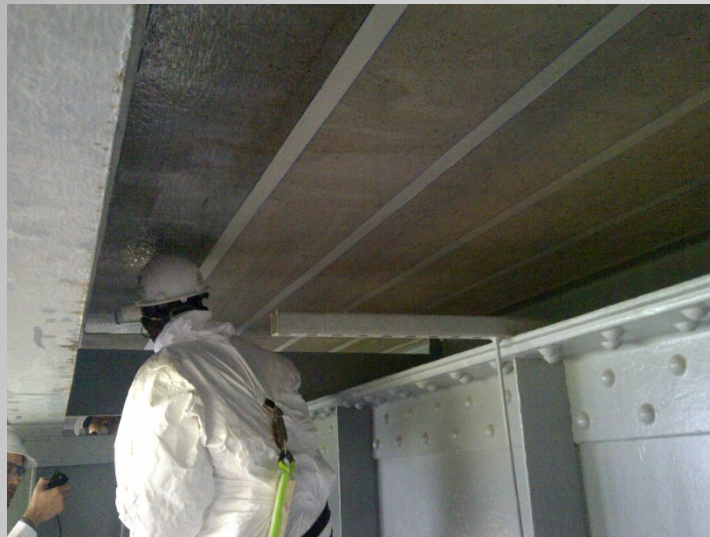
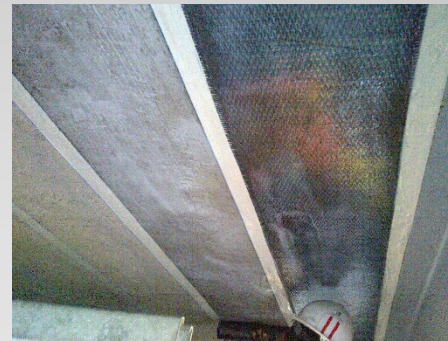
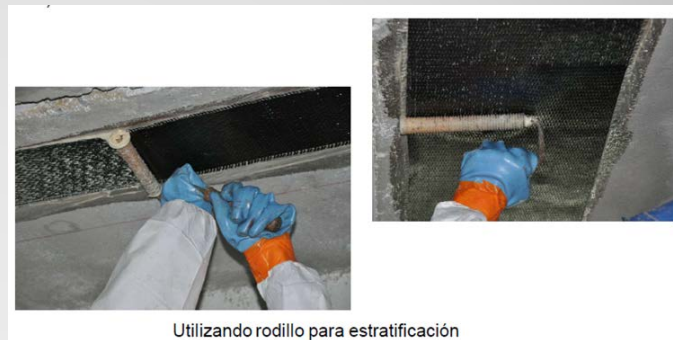
Refuerzo a Flexión

Utilizando rodillo para estratificación

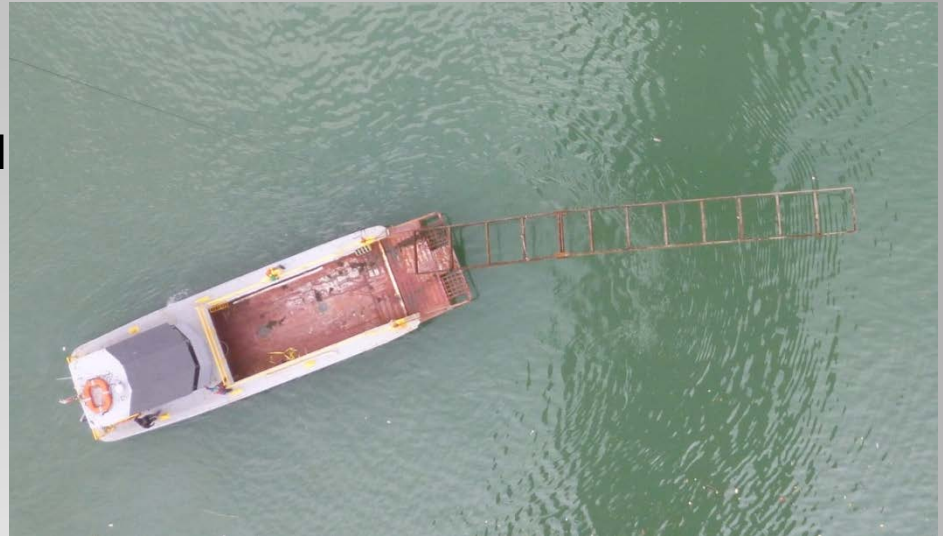
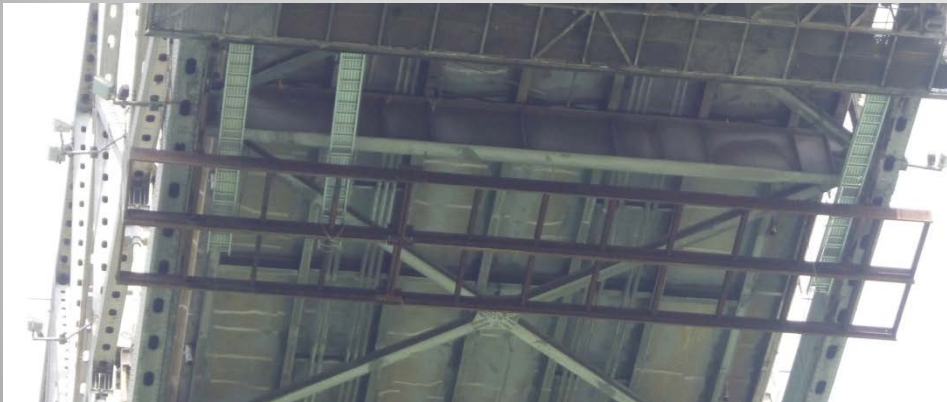
Izaje de estructura temporal sobre el agua en area de tránsito canalero.

Ensamblaje y armado de plataforma movible temporal

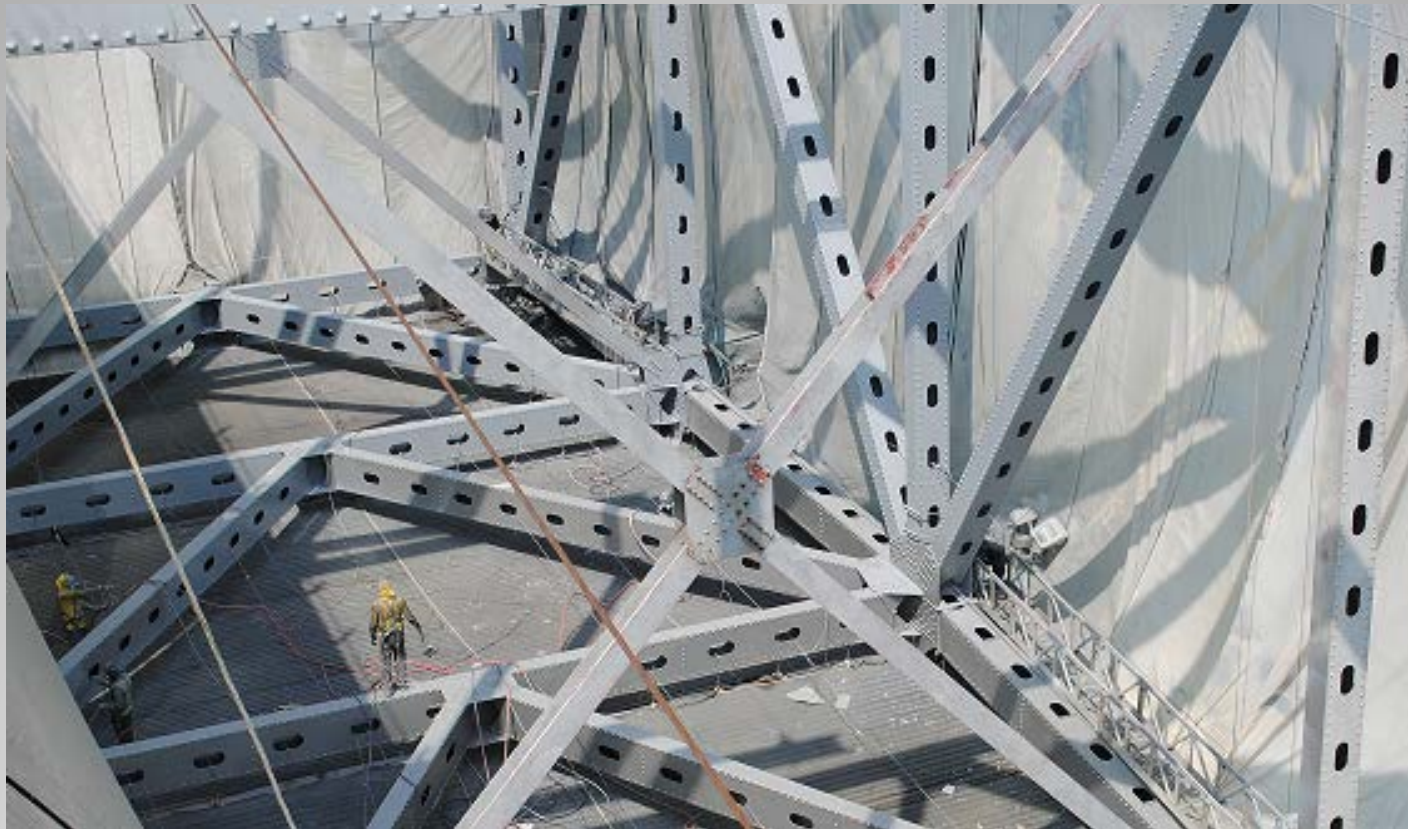
PINTURA DE ESTRUCTURA METALICA

TRABAJOS EN ARCO CENTRAL SOBRE LA LOSA DE
RDADURA CON TRAFICO PERMANENTE,
VEASE EL ENCAPSULAMIENTO PARA EVITAR FUGA DE
DESPERDICIOS

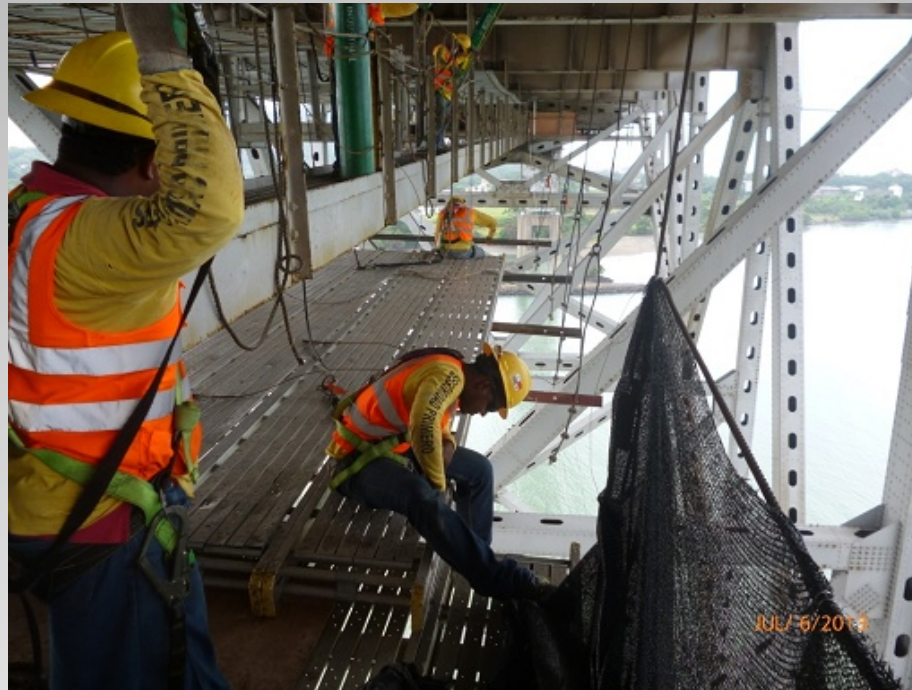
Plataforma de trabajo para demolición de pasarela existente

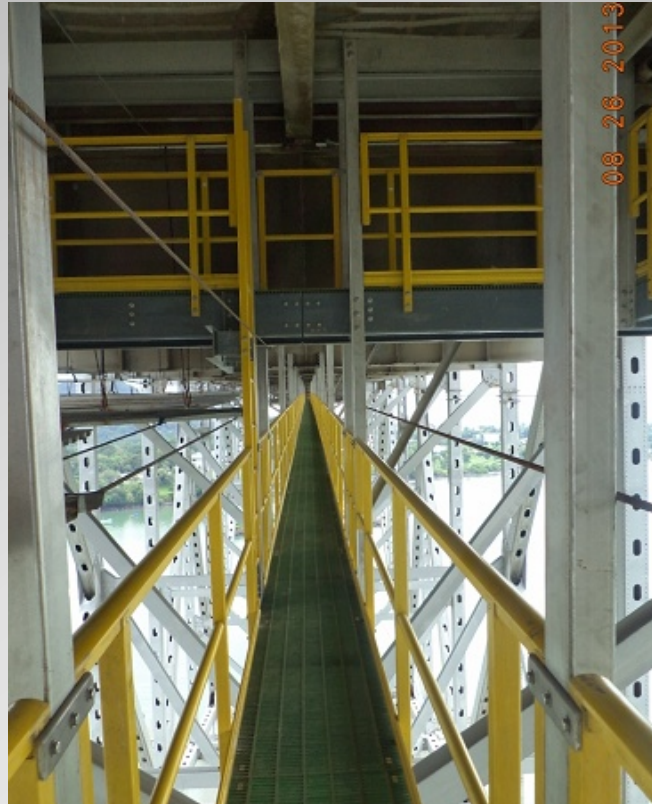
Se utilizo material de Fibra de Vidrio con el fin de disminuir peso a la estructura.

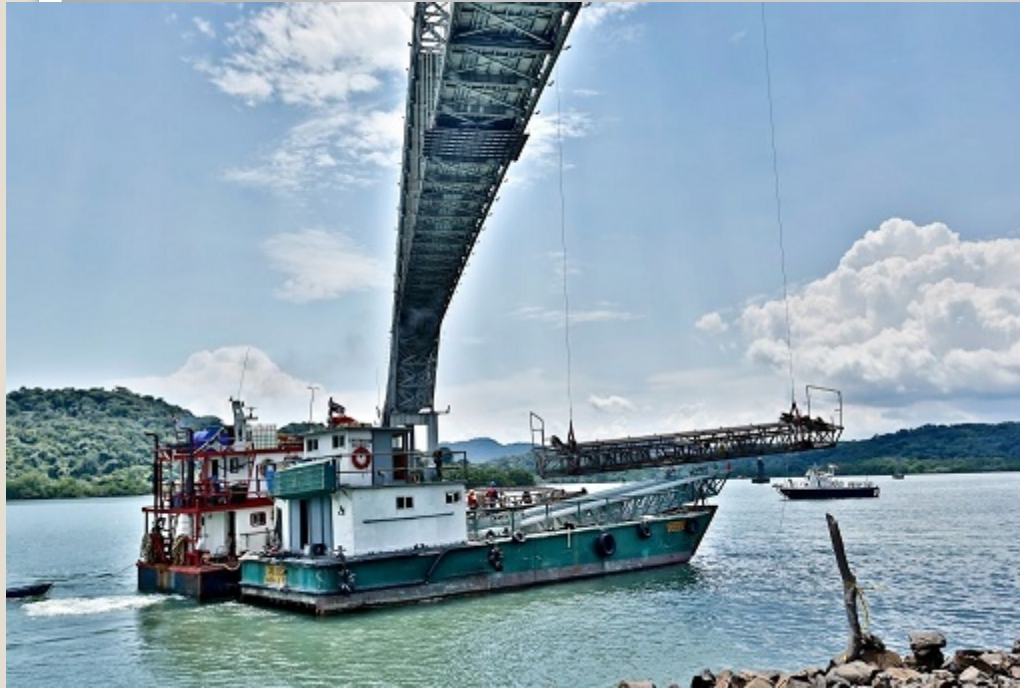
DESMONTAJE

Plataforma Móvil (bajo arco central)
